COMUNE DI CARLOFORTE

PIANO PARTICOLAREGGIATO DEL CENTRO STORICO

PROGETTO DEFINITIVO

OGGETTO:
4 SCHEDE DELLE U.M.I.

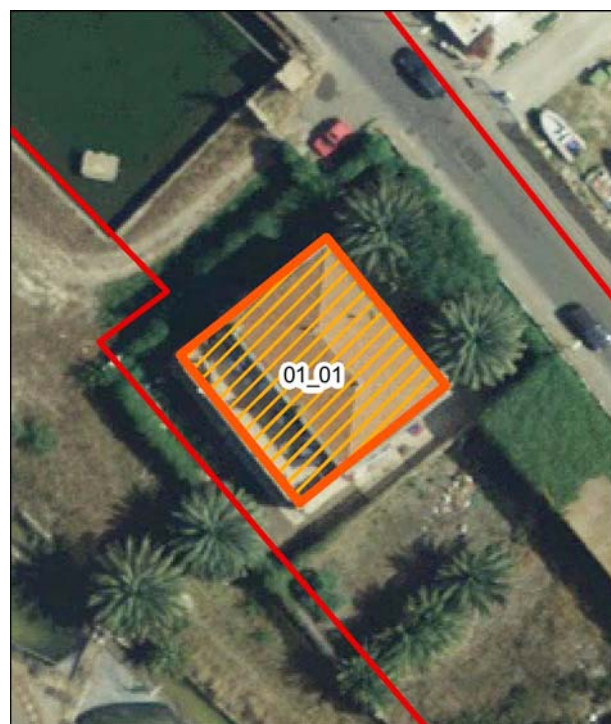
Individuazione della UMI su rilievo dello stato attuale - Scala 1:500

Edificio su due piani con copertura a padiglione in coppi sardi. Le aperture, fornite di persiane lignee genovesi, hanno una disposizione regolare su tutti i fronti. La facciata principale presenta al primo piano una portafinestra con balcone provvisto di ringhiera in ferro battuto e sorretto da mensole. L'intonaco si presenta degradato e necessita di manutenzione. Il fronte posteriore presenta un volume edificato successivamente all'impianto originario con copertura piana, su cui è stata ricavata una terrazza con parapetto in mattoni traforati.

manutenzione ordinaria restauro conservativo

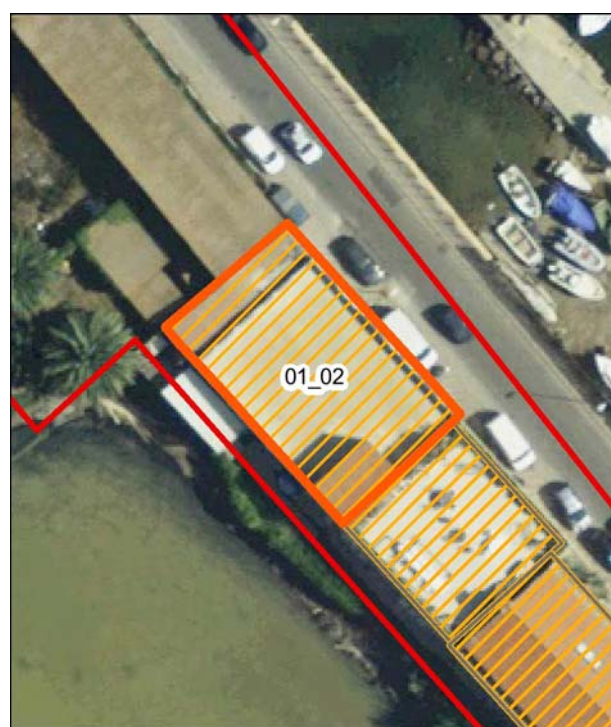
Individuazione della UMI su rilievo dello stato attuale - Scala 1:500

Edificio con copertura a doppia falda asimmetrica con manto in coppi, dotata di due terrazze a tasca. Facciata con bucaure irregolari funzionali all'uso artigianale con infissi metallici. Intonaco di facciata liscio in buono stato di conservazione.

manutenzione ordinaria restauro conservativo
ristrutturazione edilizia ristretta

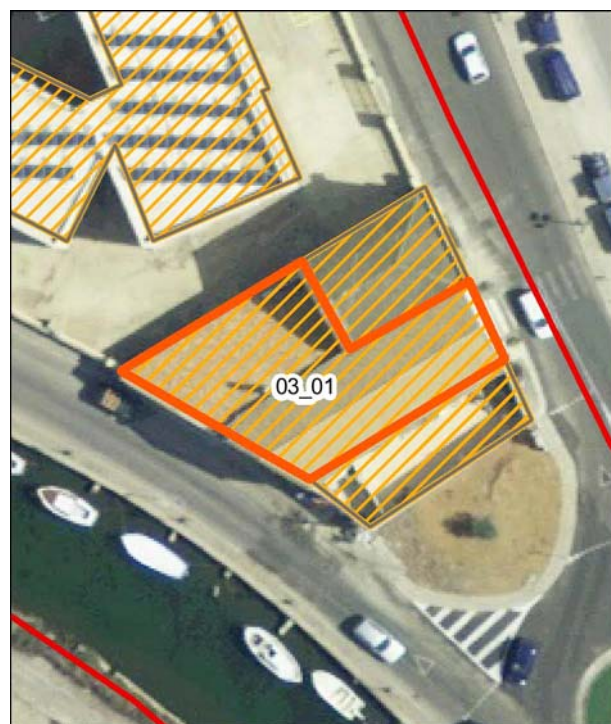
Individuazione della UMI su rilievo dello stato attuale - Scala 1:500

Organismo edilizio composto da due corpi di fabbrica. Il corpo principale presenta copertura a padiglione in coppi. La facciata è caratterizzata da una porta d'ingresso con arco in pietra a sesto ribassato sormontata da una portafinestra corredata di balcone sorretto da mensole modanate e con balaustra in ferro battuto. Sul lato lungo dell'edificio al primo piano sono presenti porte finestre con ringhiere in ferro battuto ed infissi in pvc disposte ad intervalli regolari. La facciata secondaria presenta una porta di ingresso sormontata al primo piano da una ampia finestra a lunetta. Il secondo corpo di fabbrica è dotato di una copertura a falda singola in coppi su cui sono collocati impianti tecnologici. La facciata principale presenta ingresso e bucatore disposte regolarmente dotate di infissi metallici.

manutenzione ordinaria restauro conservativo

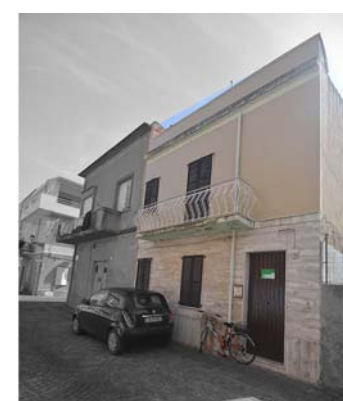
Profilo stato di progetto

Edificio con copertura a doppia falda in coppi. Facciata su due livelli con bucaure regolari. Al pianterreno è presente l'ingresso con porta in legno e due finestre con persiane in pvc. Questo livello presenta un basamento in marmo con lastre verticali e rivestimento con lastre, sempre in marmo. Una cornice geometrica separa il pianterreno da livello superiore caratterizzato da: rivestimento in piastrelle, portafinestra con persiana e balcone dal parapetto bombato in ferro battuto. Lateralmente è presenta una finestra con persiana in asse con la finestra sottostante.

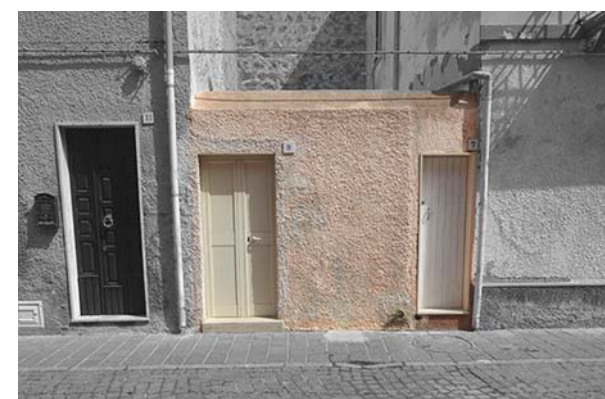
Fotografia stato attuale

Descrizione:
Piccola costruzione con tetto inclinato in calcestruzzo. La facciata rivestita con intonaco ruvido presenta due porte: la prima in legno a due battenti e la seconda a listelli in legno.
