## Unità Minima di Intervento

**Isolato**  
**31**

**UMI**  
**01**

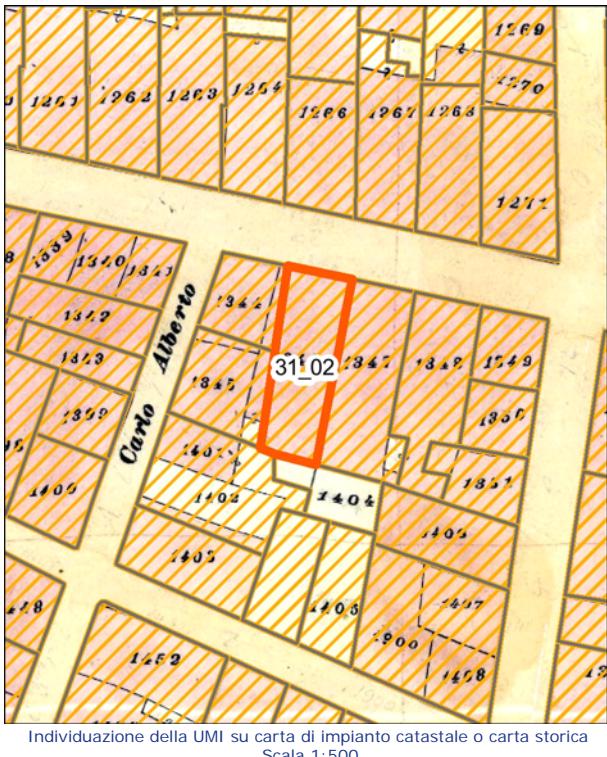
Descrizione:  
Edificio con copertura a padiglione in coppi. La facciata principale presenta al pianterreno una porta lignea. Sul primo piano si affaccia una portafinestra con scuri interni, rivolta su un balcone con parapetto lineare metallico e mensole modanate. La facciata è coronata da un cornicione modanato. Il fronte laterale presenta al pianterreno una piccola bucatura priva di scuri e una finestra con persiane genovesi. Sul livello superiore, collocata in asse con la finestra sottostante, si affaccia un'altra finestra con scuri interni e balaustra sotto il davanzale.

manutenzione ordinaria restauro conservativo

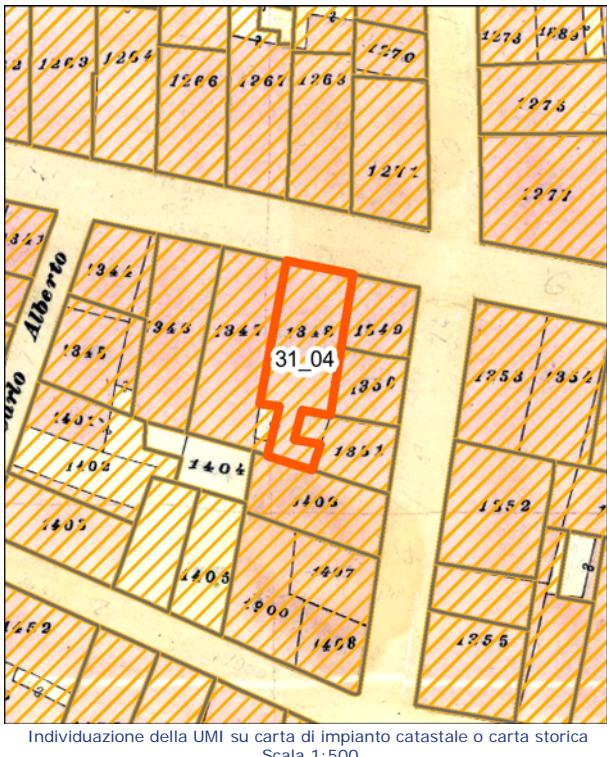
Edificio con copertura su due falde in coppi. La facciata presenta al pianterreno una porta lignea a cassettoni e un ulteriore ingresso con porta lignea a liste verticali. Sul primo piano si affaccia una portafinestra con persiane genovesi, rivolta su un balcone con parapetto lineare metallico e mensole modanate, affiancata da una piccola bucatura priva di scuri. La facciata è coronata da un cornicione modanato. Si rilevano sulla facciata lembi di verniciatura degradata.

manutenzione ordinaria      restauro conservativo

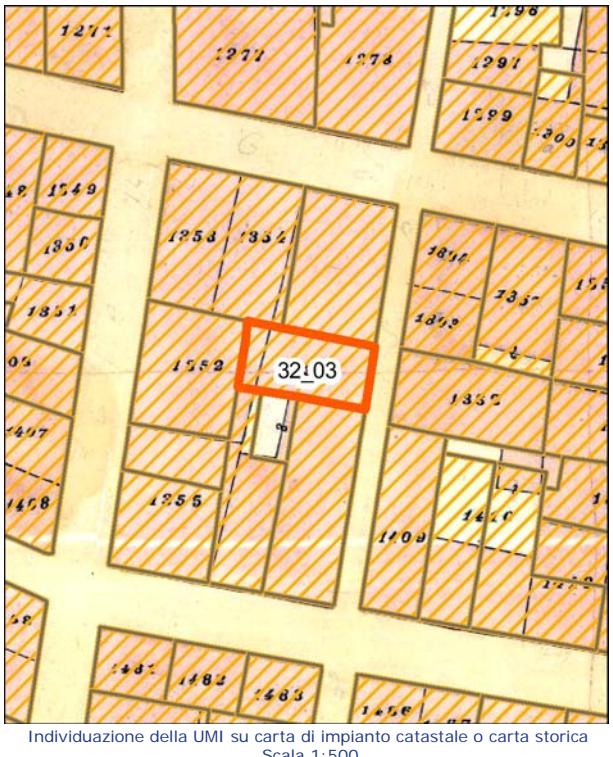
Organismo edilizio con copertura costituita da due falde inclinate in coppi. Il fronte si presenta al piano terra con facciata trattata con intonaco ruvido e tinteggiatura. E' presente un accesso in materiale ligneo, posto simmetricamente rispetto all'asse della facciata. Il piano primo presenta la facciata trattata con intonaco liscio e tinteggiatura, in contrasto cromatico con il piano terra. Al piano primo è presente una portafinestra su balcone sorretto da mensole modanate e con parapetto lineare metallico. La facciata al piano secondo è trattata con intonaco liscio e tinteggiatura in continuità cromatica con il piano primo. E' presente una portafinestra su balcone sorretto da mensole modanate e parapetto lineare metallico, posto simmetricamente a quello del piano primo, ma di dimensioni leggermente superiori a quest'ultimo. Al piano secondo è presente anche un infisso. Nel retro del fabbricato senza fronte su strada, è presente un cavedio interno. La copertura del retro del fabbricato è piana a terrazza.

manutenzione ordinaria      restauro conservativo

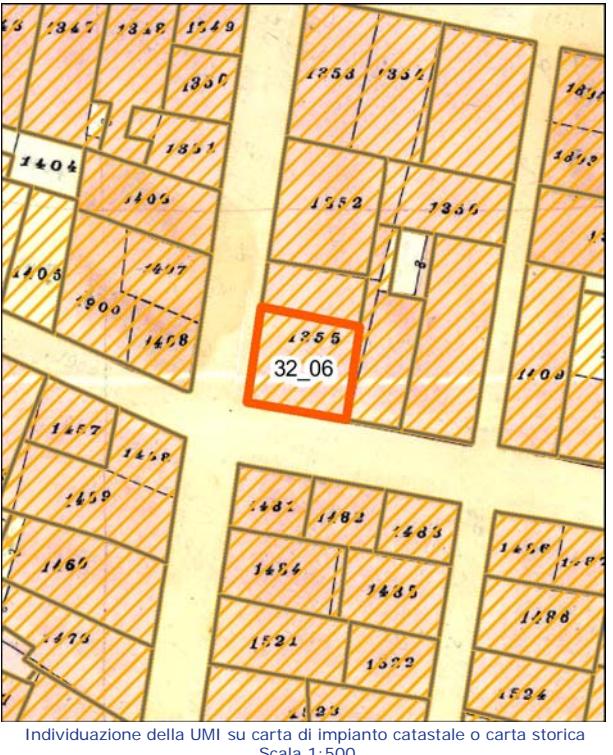
Organismo edilizio con copertura a capanna e manto in coppi. Il fronte su via Napoli presenta al pian terreno un basamento trattato con intonaco ruvido e tinteggiatura, scandito dal resto della facciata al pian terreno, da una cornice modanata. Al pian terreno sono presenti due accessi intervallati da due finestre in materiale ligneo. Rispetto alla larghezza della facciata, gli accessi risultano asimmetrici rispetto all'asse; tutti e due gli ingressi sono in materiale ligneo di differente tonalità cromatica. Le aperture al piano terra sono posate a filo interno muro, il cui spessore è incorniciato da lastre marmoree, della stessa tipologia delle soglie. Il primo piano, introdotto da cornice modanata marcapiano, presenta due portefinestre con infissi lignei con persiane volte su balcone sorretto da mensole modanate, con parapetto lineare metallico; il balcone racchiude l'affaccio di entrambe la portefinestre. La facciata del piano primo è rifinita con intonaco liscio e tinteggiatura in contrasto cromatico con il piano terra. Gli infissi presentano le persiane a filo muro esterno. Il piano secondo, introdotto dallo stesso elemento decorativo marcapiano del piano primo, è rifinito con intonaco liscio e tinteggiatura analoga al piano primo. Sono presenti due portefinestre con infissi lignei con persiane volte su balcone sorretto da mensole modanate, con parapetto lineare metallico. Gli infissi del piano secondo sono in asse con quelli del piano primo. La facciata è coronata da un cornicione modanato. Il fronte su via Genova, presenta al pian terreno un basamento trattato con intonaco ruvido e tinteggiatura, scandito dal resto della facciata al pian terreno da una cornice modanata. Al pian terreno è presente un accesso con infisso in materiale ligneo e posato interno muro, il cui spessore è incorniciato da lastre marmoree, della stessa tipologia della soglia. Il primo piano, introdotto da una cornice modanata marcapiano, presenta una portafinestra con infisso ligneo con persiana volta su balcone sorretto da mensole modanate, con parapetto lineare metallico; rispetto alla facciata principale le aperture sono asimmetriche rispetto all'accesso del piano terra. La facciata del piano primo è rifinita con intonaco liscio e tinteggiatura di tonalità cromatica simile al piano terra. L'infisso al piano primo presenta le persiane a filo

muro esterno. Il piano secondo, introdotto dallo stesso elemento decorativo marcapiano del piano primo, è rifinito con intonaco liscio e tinteggiatura uguale al piano primo. E' presente un infisso con balcone delle stesse caratteristiche architettoniche e posizione di quello al piano primo. La facciata è coronata da un cornicione modanato.

manutenzione straordinaria

restauro conservativo

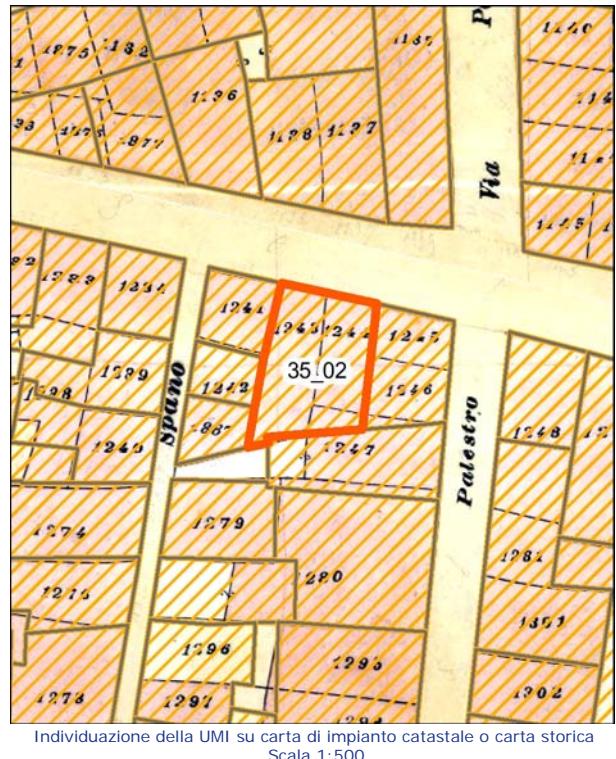
Organismo edilizio composto da due corpi di fabbrica con coperture a una falda inclinata e manto in coppi, caratterizzati entrambi da terrazza frontale e da un solo fronte su via XX Settembre. Il fronte del primo corpo di fabbrica, non presenta al pian terreno alcun basamento e il resto della facciata è trattata con intonaco grezzo. Dal punto di vista della destinazione, al piano terra è presente un locale commerciale e, ai piani primo e secondo, la residenza è accessibile da ingresso al piano terra. Il locale commerciale, comprende un solo accesso con infisso in materiale ligneo vetrato, arretrato rispetto al filo facciata, e chiuso da serranda metallica. La porta di accesso alla residenza, a un'anta, è in materiale ligneo, cieca a cassettoni. Il piano primo, introdotto da cornice in listelli di materiale lapideo, presenta una portafinestra in asse facciata, con infisso in materiale ligneo a due ante e persiane, volta su balcone sorretto da mensole modanate e parapetto bombato metallico. Lateralmente, si apre una piccola finestra rettangolare con infisso vetrato fisso. La facciata del piano primo è trattata con intonaco liscio e tinteggiatura e coronata da cornicione modanato in contrasto cromatico con la facciata sottostante e parapetto in muratura della terrazza sovrastante in continuità cromatica con la medesima facciata. Il piano secondo presenta aperture con persiane su terrazza sovrastante, rilevabili da foto oblique. Il fronte del secondo corpo di fabbrica, presenta al pian terreno un basamento trattato con intonaco grezzo in rilievo rispetto al resto della facciata trattata con intonaco liscio e tinteggiatura. La porta di accesso alla residenza, a un'anta, è in materiale metallico alluminio-vetro. Il piano primo, introdotto da cornice in listelli di materiale lapideo, presenta una portafinestra in asse facciata, con infisso in materiale plastico (pvc) a due ante e persiane, volta su balcone sorretto da mensole modanate e parapetto bombato metallico. Lateralmente, si apre una piccola finestra rettangolare con infisso vetrato fisso. La facciata del piano primo è trattata con intonaco liscio e tinteggiatura e coronata da cornicione modanato e parapetto in muratura della terrazza sovrastante in continuità cromatica con la medesima facciata. Il piano secondo presenta aperture su terrazza sovrastante, rilevabili da foto

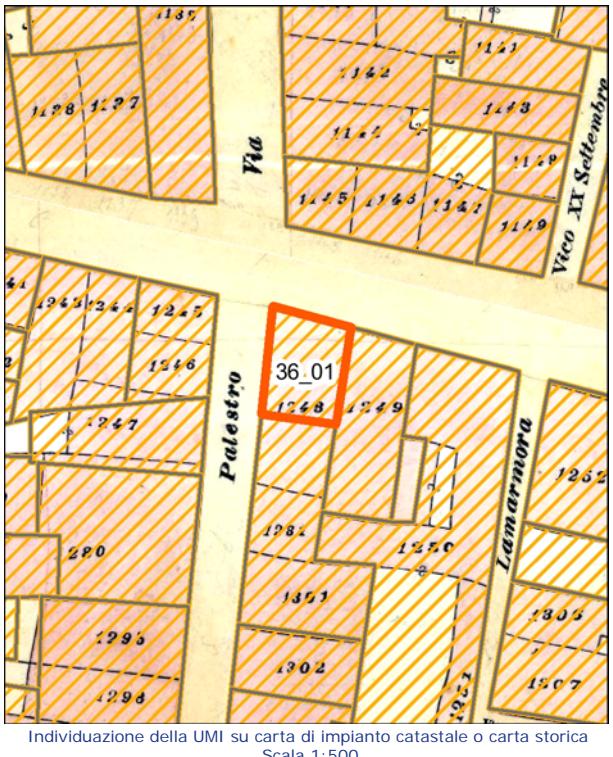
Organismo edilizio ad angolo con copertura piana e terrazza a livello. Il fronte presenta al pian terreno, un basamento con rivestimento lapideo e in rilievo rispetto al resto della facciata del piano terra anch'essa rivestita con materiale lapideo. Dal punto di vista della destinazione, al pian terreno è presente un'attività commerciale con un accesso con infisso in materiale ligneo e vetro, posato a filo muro interno, il cui spessore è incorniciato da lastre marmoree. E' presente un infisso vetrina. Il primo piano, presenta una portafinestra con persiane in materiale ligneo, volta su balcone sorretto da mensole modanate, con parapetto lineare metallico. La facciata del piano primo è rifinita con intonaco liscio e tinteggiatura. La facciata è coronata da un cornicione modanato. Il fronte su via Palestro è rifinito al pian terreno con intonaco ruvido e tinteggiatura. E' presente un infisso vetrina, posto a filo muro interno, il cui spessore è incorniciato da lastre marmoree. Il piano primo è rifinito con intonaco liscio e tinteggiatura in continuità cromatica con il piano terra; per quanto riguarda le aperture, sono presenti una finestra con persiane in materiale ligneo poste a filo muro esterno ed un'apertura di piccole dimensioni. La facciata è coronata da cornice modanata e ringhiera metallica.

manutenzione ordinaria      restauro conservativo

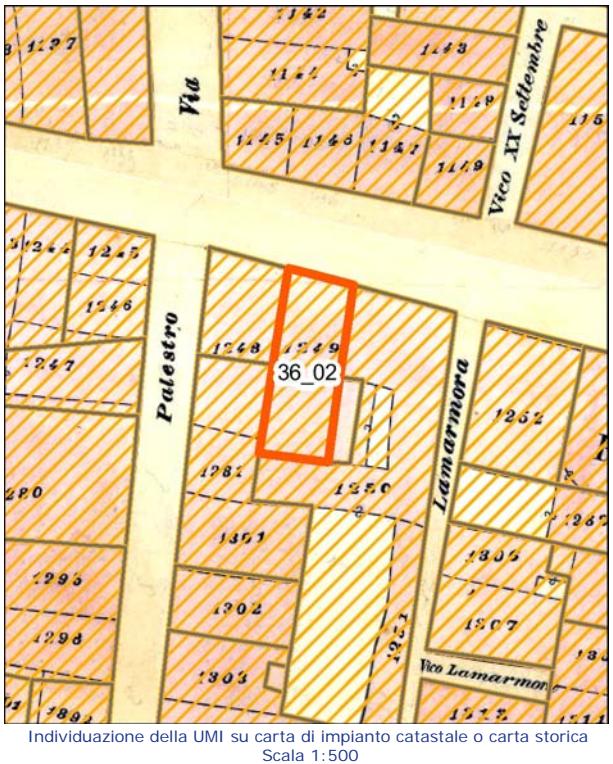
Organismo edilizio con copertura costituita da due falde inclinate in coppi. Le due falde si interrompono per dare spazio a due terrazze a tasca che si affacciano, rispettivamente, una sul fronte di via XX Settembre e l'altra verso l'interno isolato. Il fronte presenta al pian terreno un basamento in intonaco ruvido e tinteggiatura, in rilievo rispetto alla facciata, trattata sempre con intonaco ruvido e tinteggiatura della medesima tonalità. Al pian terreno, si rilevano due accessi, di cui uno pertinente una attività commerciale in materiale metallico vetrato, e una finestra con infissi in materiale ligneo. Le aperture del piano terra sono centrate rispetto all'asse della facciata. Gli ingressi sono decorati con lunetta sovrastante con rosta metallica decorata. Il primo piano, introdotto da una cornice marcapiano modanata, è caratterizzato da due portefinestre in materiale ligneo a due ante, con persiane volte su balcone, sorretto da mensole modanate, con parapetto lineare metallico; le aperture del piano primo sono definite da cornici tinteggiate in contrasto cromatico con la facciata. La facciata del piano primo è trattata con intonaco liscio e tinteggiatura in continuità cromatica con il piano terra. La facciata è coronata da un cornicione modanato da cui si erge il parapetto.

manutenzione ordinaria      restauro conservativo

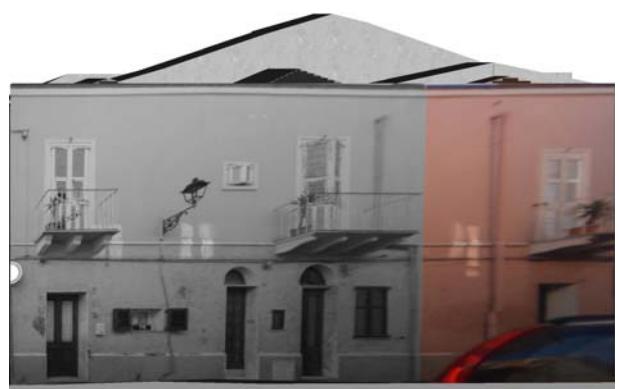
Profilo stato attuale (fotoraddrizzamento)

Organismo edilizio con copertura costituita da un semipadiglione in coppi Il fronte principale di via Gramsci, presenta al pian terreno, un basamento trattato con intonaco ruvido e tinteggiato, scandito dal resto della facciata al pian terreno, da un listello semplice continuo. Al pian terreno è presente un accesso in legno centrale rispetto al resto della facciata. L'infissi è posto a filo interno muro. La facciata del piano terra si presenta con intonaco ruvido e tinteggiato con stacco cromatico rispetto al basamento. Il primo piano, introdotto da un listello semplice marcapiano presenta una portafinestra con infisso ligneo con persiane volta su balcone, su mensole modanate, con parapetto lineare metallico; l'infisso è centrato rispetto all'asse del prospetto e presenta una cornice in materiale lapideo con tinteggiatura di stacco cromatico rispetto al resto della facciata. La facciata del piano primo si presenta con intonaco liscio e tinteggiatura senza stacco cromatico rispetto al piano primo. La facciata è coronata da un listello semplice e continuo che prosegue su via Palestro. Il fronte secondario su via Palestro si presenta al piano terra con un basamento trattato con intonaco ruvido e tinteggiato, scandito dal resto della facciata al pian terreno, da un listello semplice continuo. Al pian terreno è presente un infissi con persiane in legno poste a filo esterno del muro; l'infisso si presenta centrato rispetto al resto della facciata. La facciata del piano terra si presenta con intonaco ruvido e tinteggiato con stacco cromatico rispetto al basamento. Il primo piano, introdotto da un listello semplice marcapiano presenta una finestra con persiana in legno a filo muro esterno ed una portafinestra con infisso ligneo con persiane volta su balcone, su mensole modanate, con parapetto lineare metallico; l'infisso con balcone è centrato rispetto all'asse del prospetto. Gli infissi al piano primo presentano una cornice in materiale lapideo con tinteggiatura di stacco cromatico rispetto al resto della facciata. La facciata è coronata da un listello semplice e continuo.

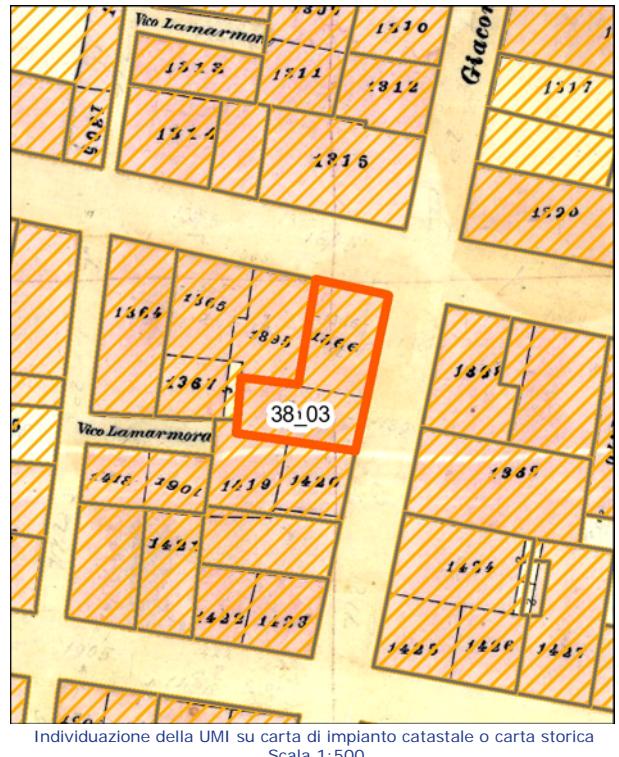
Organismo edilizio con copertura costituita da un semipadiglione in coppi; sul prospetto su via Segni, la copertura si interrompe per dar spazio ad una terrazza a tasca. Sul fronte principale di via Segni, la facciata presenta al piano terreno una prima parte con intonaco ruvido e una seconda parte con intonaco liscio tinteggiatura. Sono presenti tre accessi ed una finestra. Il primo accesso, è oscurato con persiana metallica, il secondo è un infisso in materiale ligneo, posato all'interno del muro, il cui spessore è incorniciato da lastre marmoree, della stessa tipologia delle soglie delle porte di ingresso; esso è perimetrato da cornice di intonaco liscio e tinteggiatura in contrasto cromatico con la facciata e sormontato da lunetta sovrastante con rosta metallica decorata. Il terzo accesso è di pertinenza di una attività commerciale, con infisso in legno vetrato a due ante e protetto da grata scorrevole metallica a due ante. Il primo piano, introdotto da una cornice in listelli di materiale lapideo, presenta due portefinestre con infisso e persiane in materiale ligneo, volte su unico balcone sorretto da mensole modanate, con parapetto lineare metallico; è presente inoltre una finestra con persiane a filo muro esterno, tutte le aperture sono incornicate con intonaco liscio e tinteggiato in contrasto cromatico con la facciata. Sempre al piano primo è presente una cornice di intonaco in rilievo e contrasto cromatico che racchiude una finta apertura in muratura. La facciata del piano primo è rifinita con intonaco liscio e tinteggiatura in contrasto cromatico con il piano terra. Il secondo piano, introdotto da una cornice in listelli di materiale lapideo si ripete analogamente al piano primo, con la sola eccezione che una delle portefinestre su balcone, è stata sostituita da infisso con tapparella esterna. La facciata del piano secondo è rifinita con intonaco liscio e tinteggiatura in continuità cromatica con il piano primo. La facciata è coronata da un cornicione modanato che prosegue su Via Gramsci. Il fronte secondario su via Gramsci presenta al pian terreno, un basamento in intonaco ruvido in rilievo rispetto alla facciata trattata sempre con intonaco ruvido e tinteggiatura in contrasto cromatico con la facciata del piano primo. Al pian terreno è presente un solo accesso con infisso con persiane

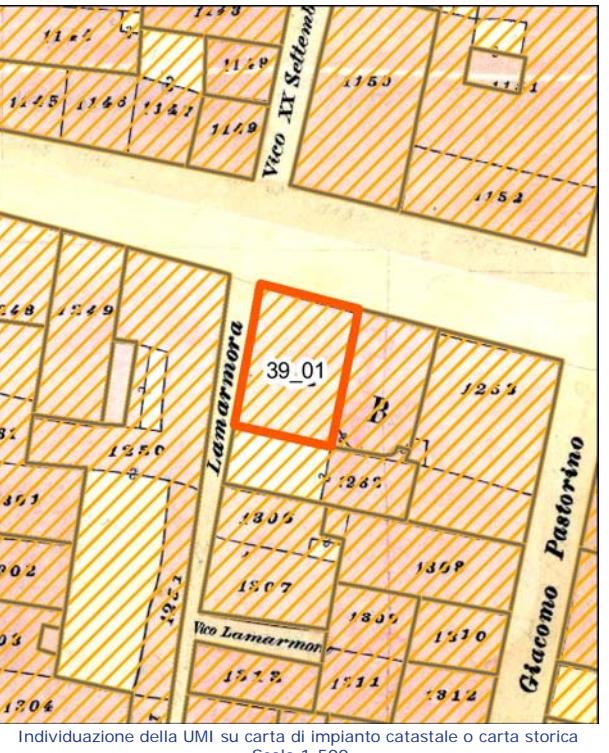
Organismo edilizio con copertura costituita da tetto a due falde in coppi. In particolare una falda si interrompe per dare spazio ad una terrazza a tasca che si affaccia sia su via XX Settembre che su via La Marmora. Il fronte principale di via XX Settembre, presenta al pian terreno un basamento trattato con intonaco ruvido e tinteggiatura, scandito dal resto della facciata al pian terreno, da un listello semplice continuo. Al pian terreno sono presenti una finestra con persiane in materiale ligneo, un accesso privato con infisso in materiale ligneo a un'anta a liste verticali e due accessi di un locale commerciale in alluminio e vetro. Gli accessi sono posati a filo interno muro il cui spessore è incorniciato da lastre marmoree, della stessa tipologia della soglia della porta di ingresso. La facciata del piano terra è rifinita con intonaco ruvido e tinteggiatura in lieve contrasto cromatico rispetto al basamento. Il primo piano, introdotto da un listello semplice marcapiano, presenta due portefinestre con infisso in materiale ligneo e persiane, volte su balcone sorretto da mensole modanate, con parapetto lineare metallico; gli infissi sono centrati rispetto all'asse del prospetto e presentano una cornice in contrasto cromatico rispetto al resto della facciata. La facciata del piano primo si presenta con intonaco liscio e tinteggiatura in continuità cromatica rispetto al piano terra. La facciata è coronata da un cornicione modanato che non prosegue su via La Marmora. Il fronte secondario, è rifinito nelle componenti intonaco e tinteggiatura in maniera analoga al fronte principale sia per tipologia di materiali che per tonalità cromatica. Al pian terreno sono presenti un accesso e un infisso con persiane in materiale ligneo poste a filo esterno del muro; le aperture si presentano asimmetriche rispetto all'asse del prospetto. Il primo piano, presenta una finestra con persiana in materiale ligneo a filo muro esterno ed una portafinestra con persiane in materiale ligneo volte su balcone, su mensole modanate, con parapetto lineare metallico; l'infisso su balcone è centrato rispetto all'infisso del piano terra pur asimmetrico rispetto alla facciata.

manutenzione ordinaria    restauro conservativo

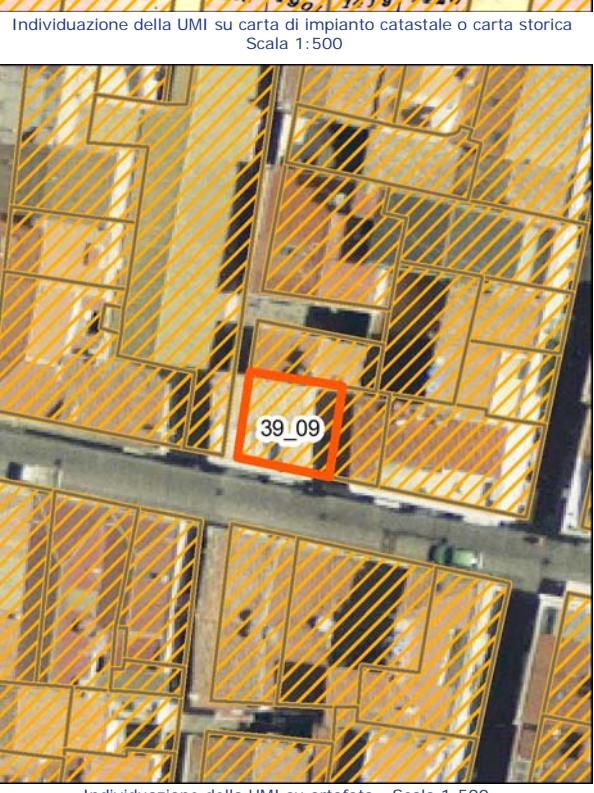
Organismo edilizio con copertura costituita da tetto ad una falda in coppi e da terrazza praticabile che si affaccia su via Gramsci. Il fronte principale su via Gramsci presenta al pian terreno un basamento trattato con intonaco ruvido tinteggiato in continuità cromatica con il resto della facciata, rifinita con intonaco liscio e tinteggiatura. Al pian terreno sono presenti un accesso in materiale ligneo a un'anta a cassettoni e due finestre, sempre in materiale ligneo. Gli infissi sono incorniciati con cornici in contrasto cromatico con la facciata. Le aperture sono asimmetriche rispetto all'asse del prospetto. Il primo piano, introdotto da un listello semplice continuo marcapiano, presenta una portafinestra con persiane in materiale ligneo, volte su balcone sorretto da mensole modanate, con parapetto lineare metallico e due finestre di diverse dimensioni e con persiana in materiale ligneo gli infissi non sono in asse rispetto a quelli del piano terra e presentano cornici in contrasto cromatico con la facciata. La facciata del piano primo è secondo è rifinita con intonaco liscio e tinteggiatura in continuità cromatica con il piano terra. Il secondo piano, introdotto da un listello semplice continuo marcapiano, presenta due portefinestre con persiane in materiale ligneo, volte su balcone sorretto da mensole modanate, con parapetto lineare metallico. Gli infissi sono in asse rispetto a quelli del piano primo e presentano cornici in contrasto cromatico con la facciata. La facciata è coronata da un cornicione modanato che non prosegue su via La Marmora. Il fronte secondario di via La Marmora, è rifinito nelle componenti intonaco e tinteggiatura in maniera analoga al fronte principale sia per tipologia di materiali che per tonalità cromatica. Al pian terreno è presente una porta con persiana in materiale ligneo e posta lateralmente rispetto all'asse del prospetto. Il primo piano non presenta nessuno infisso; il secondo piano, presenta portefinestre con persiane in materiale ligneo volte su balcone sorretto da mensole modanate, con parapetto lineare metallico. E' presente un infisso posto in asse e sopra la portafinestra del secondo piano che individua il terzo piano sottotetto dell'organismo edilizio.
